ANALIZA STANJA TOČKOVA VILJUŠKARA U EKSPLOATACIJI

Dušan Gavanski*¹

AN ANALYSIS OF THE STATE OF WHEELS OF FORKLIFTS IN EXPLOITATION

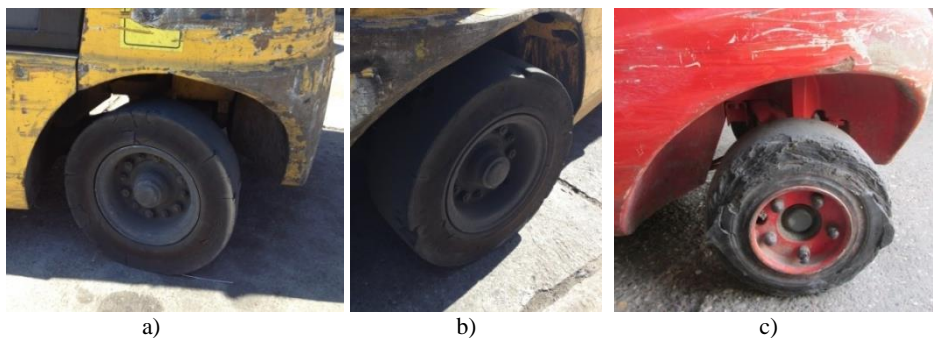
Uzorci zamene guma kod viljuškara su: pored preterane istrošenosti gazećeg (površinskog) sloja gume ispod granične (sigurnosne) linije i raznovrsna mehanička oštećenja guma, kao što je stvaranje sitnih pukotina u površinskom delu gume, pucanje površinskog sloja gume, cepanje površinskog dela gume i radijalno pucanje – pucanje zida gume.

Primeri mehaničkih oštećenja točkova viljuškara dati su na slici 1. Radijalno pucanje tvrde gume točka (pucanje zida pneumatika) prikazano je na slici 1/a, a na slici 1/b je prikazano „otpadanje“ većeg komada gume sa točka. Cepanje gume, oštećenje bočnog zida gume i „otpadanje“ većeg komada gume sa točka, prikazano je na slici 1/c.

Pored prethodno utvrđenih mehaničkih oštećenja na svim prikazanim točkovima uočava se preterana istrošenost gazećeg (površinskog) sloja točka.

Slika 1. Primeri mehaničkih oštećenja na točkovima viljuškara (sopstveni izvor)
Figure 1. Examples of mechanical damage on forklift wheels (own source)

U cilju produženja radnog veka točkova viljuškara neophodno je da rukovalac/vozač izbegava oštra agresivna skretanja, prevelike brzine, nagla kočenja/ubrzanja, vožnju po oštećenim putevima i prelazak preko oštih predmeta i prepreka. Zamenu točkova viljuškara sa pneumaticima ili sa tvrdom gumom, obavlja rukovalac/vozač viljuškara na način propisan uputstvom za upotrebu, održavanje i bezbedan rad.
